ADLFI. Archéologie de la France - Informations

Écretteville-lès-Baons – Manoir du Catel

Fouille programmée (2015)

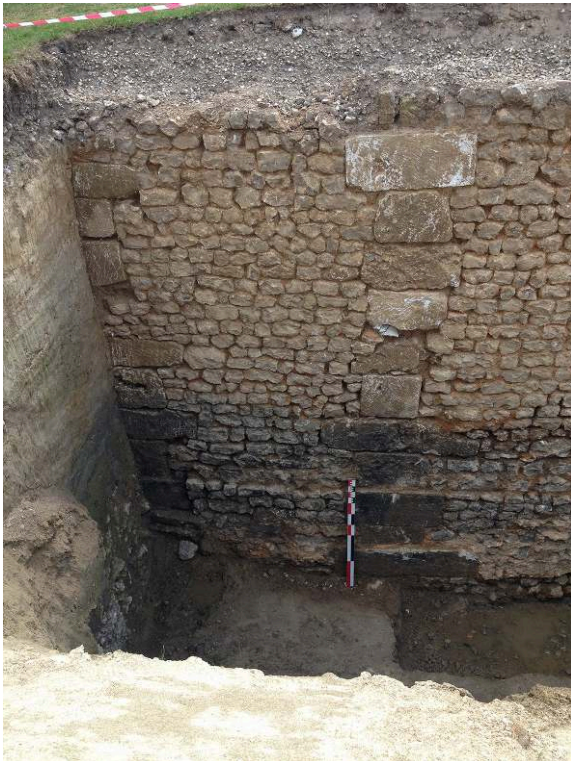
Fig. 1 – Détail de la paroi nord du pont-dormant

- 3 À l'ouest, la mise au jour en 2014 des structures du pont dormant avait soulevé plusieurs questions quant aux modalités de son évolution et aux dispositions permettant le passage d'eau. En effet, son état final entièrement de plain-pied implique que la circulation d'eau dans les fossés ne pouvait plus s'effectuer au niveau des anciennes structures du pont-levis. Le sondage réalisé sur la face nord du pont dormant a révélé une phase d'envasement importante, analogue à celle précédemment observée sur la partie amont. Cet envasement est lié à la conjonction de plusieurs facteurs : l'absence de passage d'eau et un plancher des fossés de cette zone légèrement plus profond que la moyenne des planchers amont et aval. Le pont dormant du manoir mis au jour lors de la fouille résulte de l'empilement d'au moins quatre phases architecturales majeures dont la deuxième conduit à l'oblitération précoce d'une probable arche initiale. Les phases finales de réfection et de modification prennent partiellement appui sur des niveaux de colmatage hydromorphes très épais, attestant d'une progression constante de l'envasement de cette zone des douves. Le pont est lui-même sujet à des désordres architectoniques en lien avec la poussée des masses d'eau retenues.
